**INFORME DE ACCESIBILIDAD MOTRIZ, SONORA Y AUDITIVA DE LA FACULTAD DE CIENCIAS II
ACCESO AL AULA DE INFORMÁTICA 07. ACCESO INTERNO Y EXTERNO A PLANTA PRIMERA**

Laura Soler Azorín
David Fontcuberta Rubio

octubre 2013

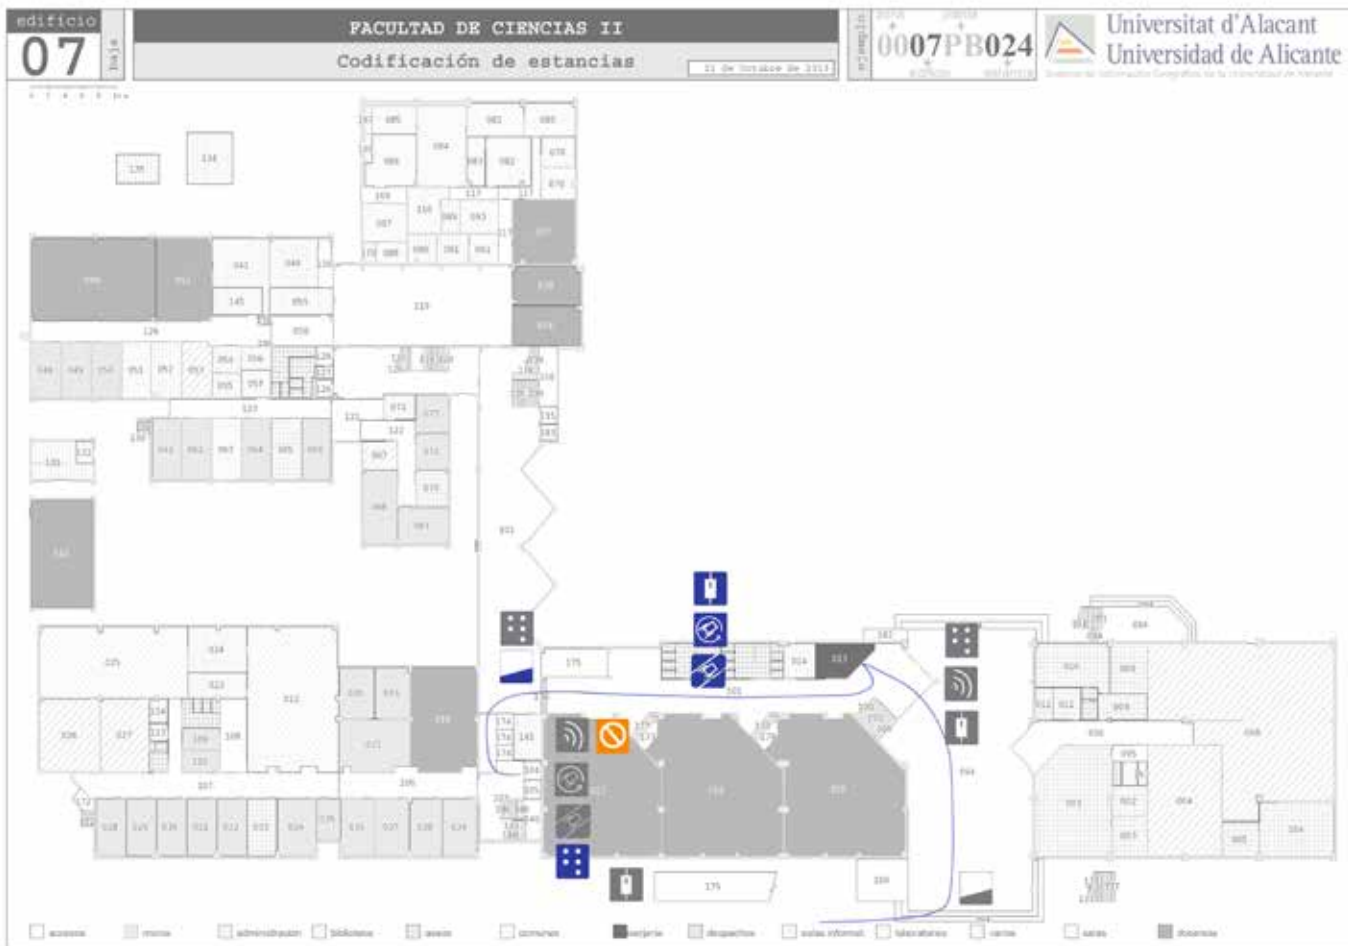
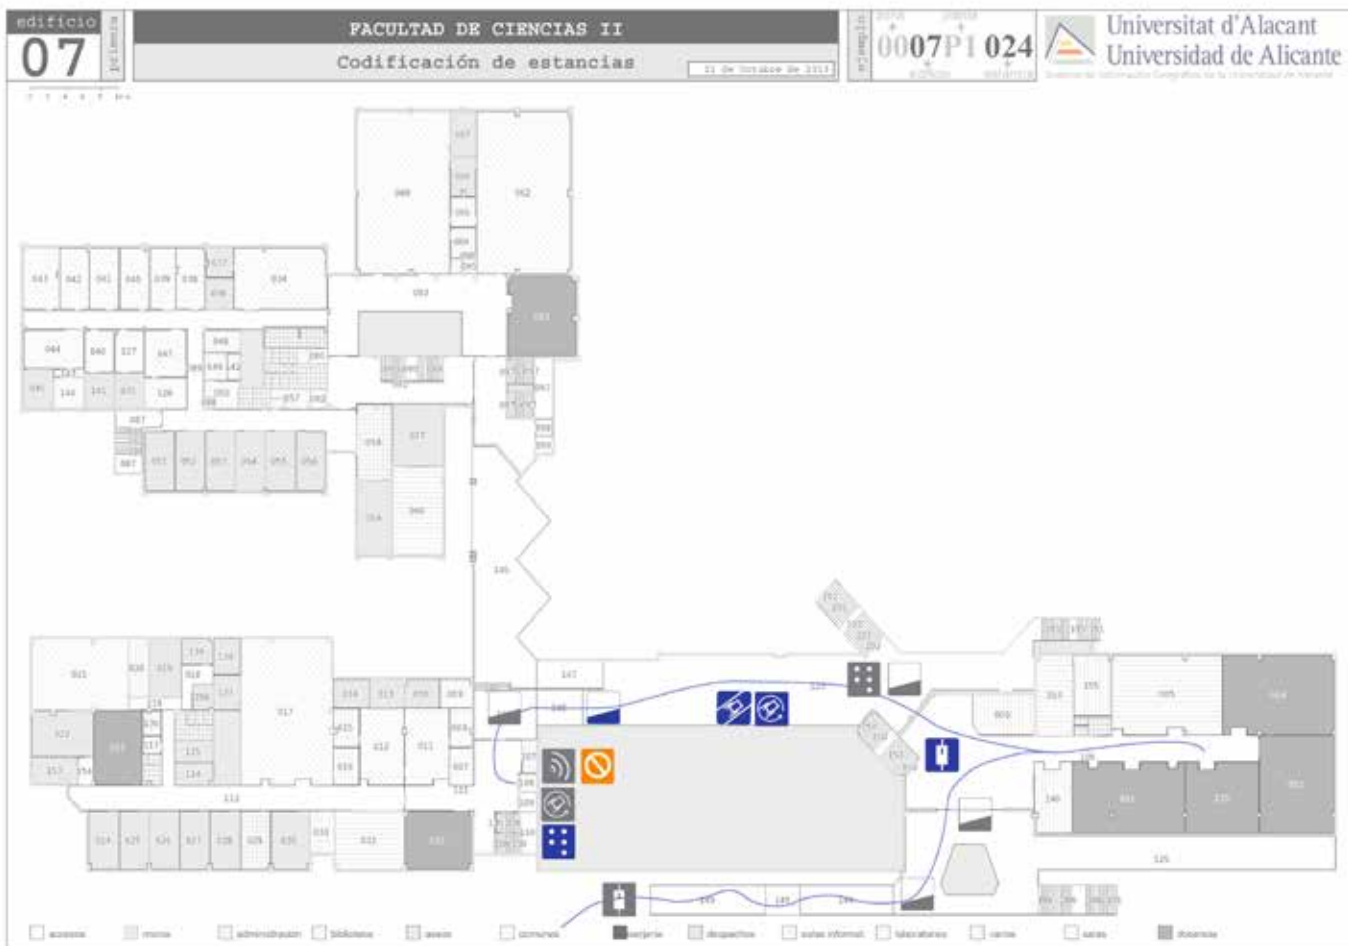
CLASIFICACIÓN DEL EDIFICIO

TIPO 1 - ACCESIBILIDAD BAJA
 Se trata de un edificio en primera fase de adaptación a la accesibilidad motriz, visual y sonora, que no alcanza todos los espacios. Aunque puede ser accesible en ciertos niveles, no cumple normativa.

LEYENDA DE MAPEADO

CUMPLE		NO CUMPLE
	USO DE RAMPAS	
	DISPOSICIÓN DE OBSTÁCULOS	
	FLEXIBILIDAD SILLA DE RUEDAS	
	MOVIMIENTO LINEAL	
	ADAPTADO VISUAL	
	ADAPTADO AUDITIVO

NO ACCESIBLE
